## 14. Qualitätskontrolle an den Bahnstationen im Land Bremen

### Ergebnisbericht

Frühjahr 2025

Auftraggebende:  
ZVBN und  
Freie Hansestadt Bremen  
Senatorin für Bau, Mobilität und  
Stadtentwicklung

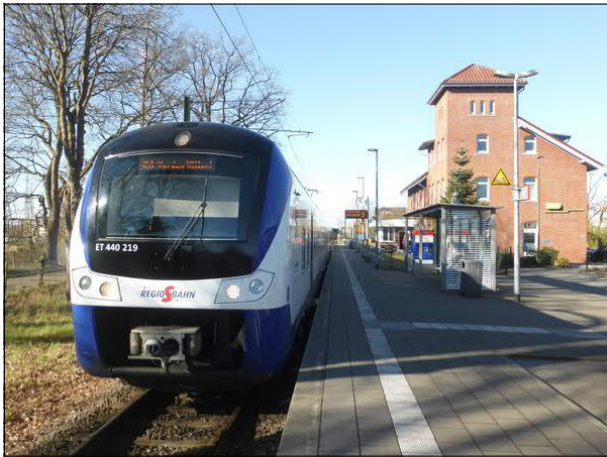
Abbildung 1: Der Zustand des Bahnhofs Bremen-Farge konnte in diesem Jahr als einziger mit der Gesamtnote „sehr gut“ bewertet werden.

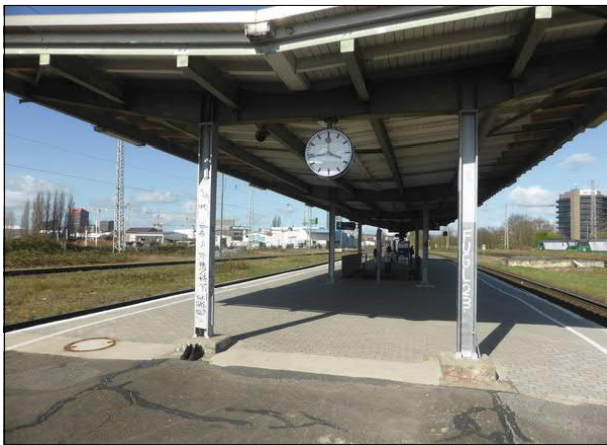
Abbildung 2: Der Bahnsteig in Bremen-Neustadt wurde unter dem Bahnsteigdach mit einer Neupflasterung etwas aufgehöhht.

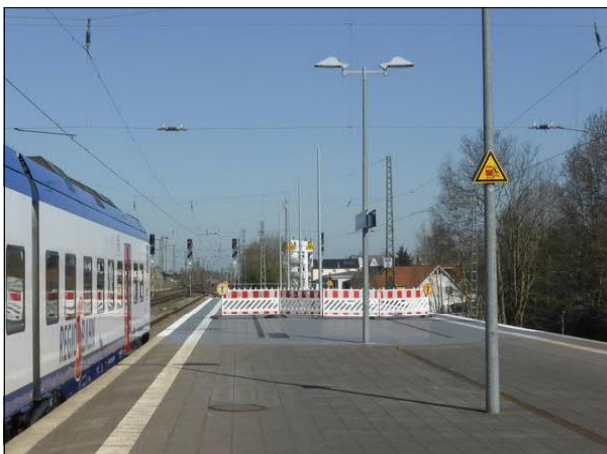
Abbildung 3: In Bremerhaven-Lehe waren die vor mehr als einem Jahr begonnenen Arbeiten zur Bahnsteigverlängerung für der Einsatz längerer Züge noch immer nicht abgeschlossen.

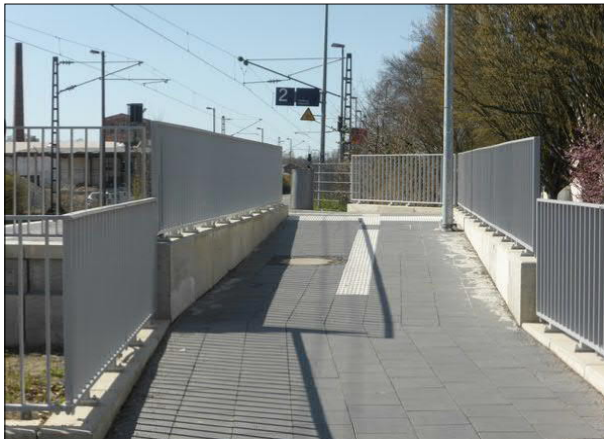
Abbildung 5: Auf der im Zusammenhang mit der Bahnsteigverlängerung neu errichteten Rampe zu Gleis 2 in Bremen-Schönebeck wurde das Blindenleitsystem mit dem auf der Rampe beginnenden taktilem Leitstreifen nicht regelkonform angelegt.

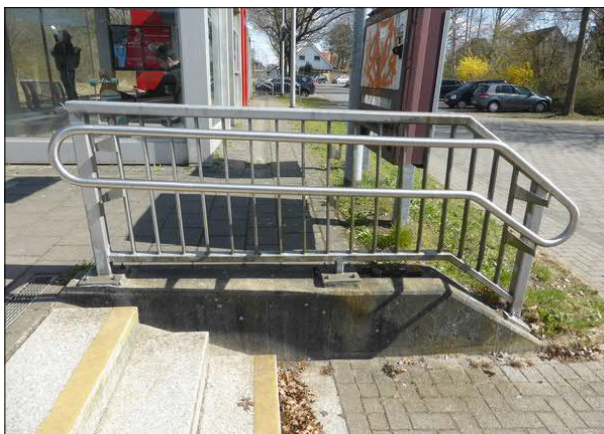
Abbildung 6: An Gleis 1 in Bremen-Schönebeck sind einige Handläufe nicht passend zur jeweiligen Treppe, sondern passend zum Gelände installiert worden. Das sieht gut aus, ist aber für die Fahrgäste weniger hilfreich.

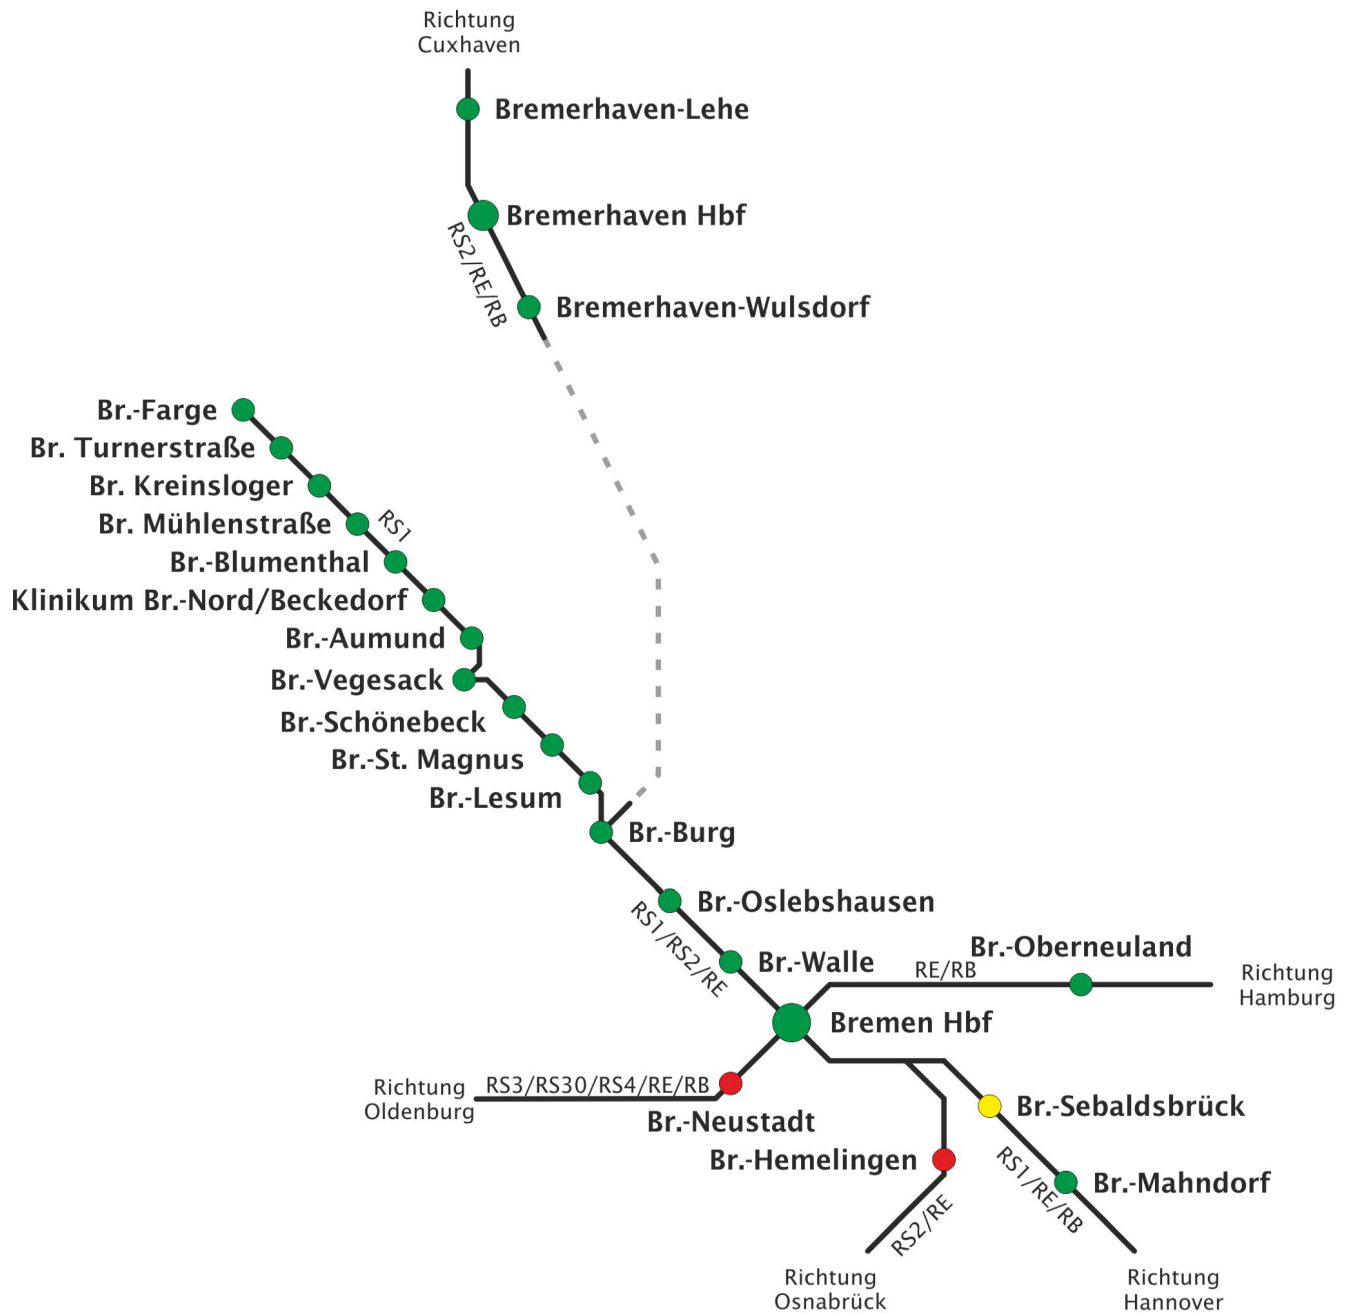
## Karte 1: Barrierefreiheit (Zugänge und Bahnsteige) (Qualitätskontrolle Frühjahr 2025)

Noch nicht barrierefrei ausgebaut sind die Bremer Bahnstationen Neustadt, Hemelingen und Sebaldsbrück. Die Bahnsteige an diesen Stationen sind nur über Treppen erreichbar. Außerdem sind die Bahnsteige in Hemelingen und Neustadt zu niedrig, um einen niveaugleichen Einstieg in die Regio-S-Bahnen zu ermöglichen.

- alle Bahnsteige stufenfrei zugänglich, Bahnsteighöhen ermöglichen niveaugleichen Zugeinstieg
- alle Bahnsteige stufenfrei zugänglich, Bahnsteighöhen zu niedrig
- Bahnsteige nicht stufenfrei zugänglich, Bahnsteighöhen ermöglichen niveaugleichen Zugeinstieg
- Bahnsteige nicht stufenfrei zugänglich, Bahnsteighöhen zu niedrig

Der ursprünglich im Jahr 2022 geplante Aufzugseinbau und die Bahnsteigerneuerung im Bahnhof Bremen-Neustadt ist aufgrund fehlender Baukapazitäten in das Jahr 2026 verschoben worden. Die für Hemelingen und für Sebaldsbrück vorgesehenen Stationsverlegungen sind noch nicht terminiert.

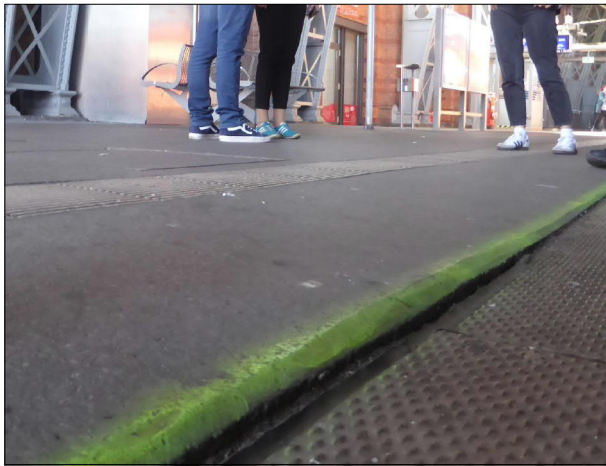
Abbildung 7: In einem Bereich an Gleis 1 ist die Bahnsteigkante in Bremen Hbf ein bis zwei Zentimeter niedriger als der Bahnsteigbelag. Daraus resultierte eine rund fünf Meter breite Stufe mit Stolpergefahr.

In Bremen Hbf wurde an Gleis 1 auf rund 5 Metern Länge eine Stufe von ein bis zwei Zentimeter Höhe verzeichnet, da in diesem Bereich die Bahnsteigkante niedriger ist als der Bahnsteigbelag. Im südlichen Außenbereich war an Gleis 1 ein Segment des Abdeckrostes der Entwässerungsrinne in die Rinne gefallen. In Bremen-Walle fehlten rund 8 cm des Abdeckrostes am Ende einer Entwässerungsrinne des Bahnsteigs.

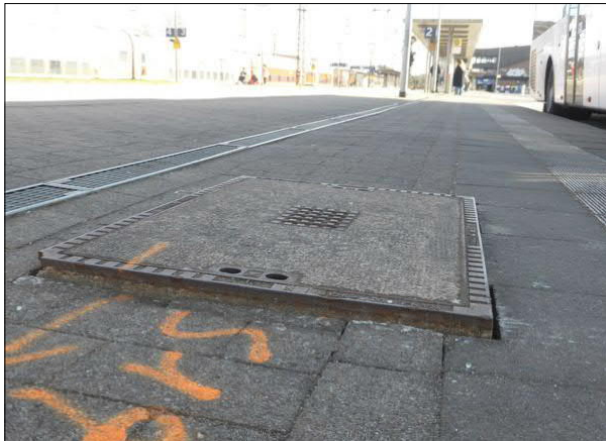
Abbildung 8: Im nördlichen Bereich des Bahnsteigs an Gleis 2 in Bremen-Burg lag ein Schachtdeckel rund 3 cm höher als das Bahnsteigpflaster.

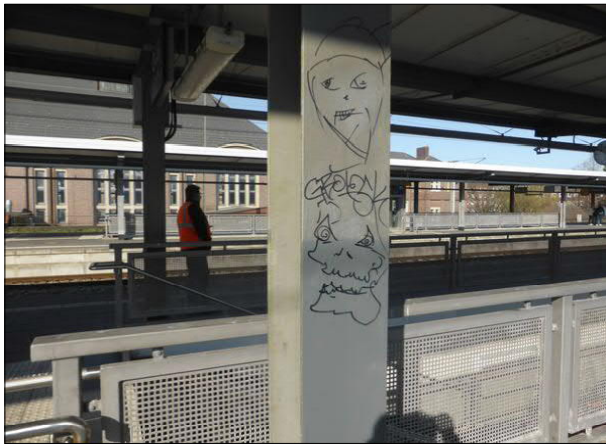
Abbildung 10: In Bremerhaven Hbf waren einzelne Dachstützen bekritzelt.

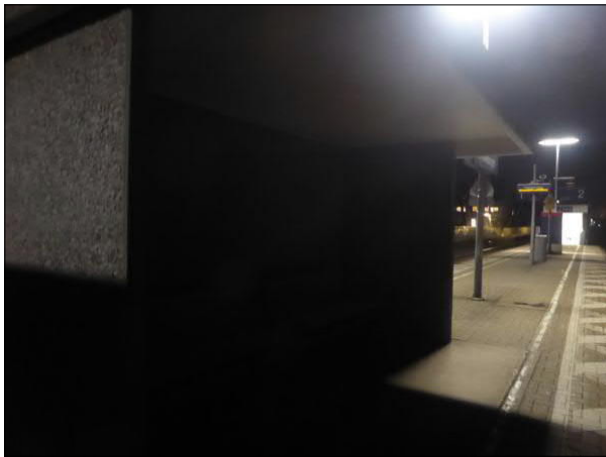
Abbildung 11: Die Unterstände auf dem Bahnsteig in Bremen-Hemelingen sind alle unbeleuchtet. Durch die Betonbauweise der Wände und Dächer dringt bei Dunkelheit kein Licht der Bahnsteigbeleuchtung hinein.

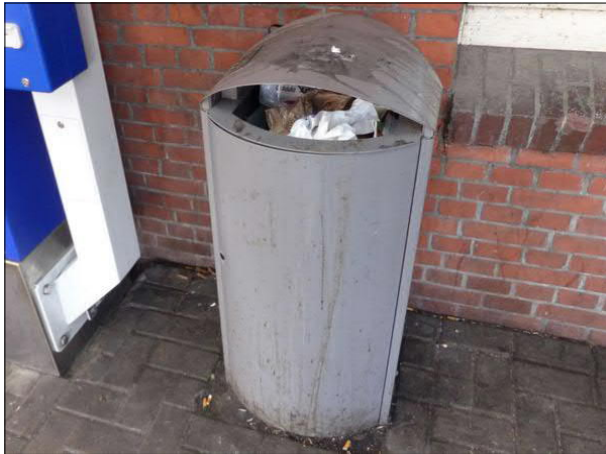
Abbildung 13: Im Zugangsbereich zum Bahnsteig in Bremen-Vegesack war ein Abfallbehälter verschmutzt und voll.

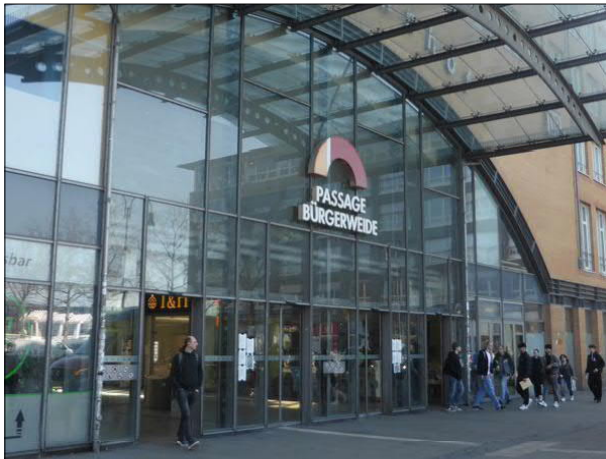
Abbildung 14: Die vor dem Zugang von der Bürgerweide in Bremen Hbf platzierten Aschenbecher wurden abgebaut. Dadurch verweilen dort deutlich weniger Raucher, was das Eintreten in den Bahnhof angenehmer macht.

Die in den letzten Jahren immer umfangreicher beschädigten Abfallbehälter des Bremer Hauptbahnhofs in der Eingangshalle des Zugang Bürgerweide wurden durch neue Gefäße ersetzt. Die Aschenbecher am dortigen Bahnhofseingang wurden ersatzlos entfernt. In diesem Jahr wurden an den Abfallbehältern der Bremer Bahnstationen keine über Lackschäden und etwas Rost hinausgehenden Beschädigungen erfasst. Das ist erfreulich und gegenüber den Vorjahren eine Verbesserung.

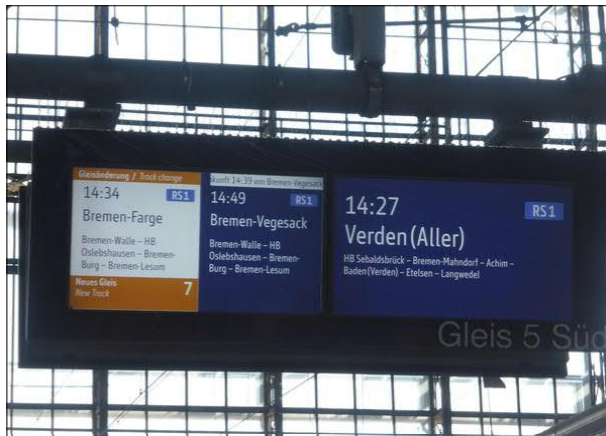
Abbildung 16: Die Schrift in den Zugzielanzeigern in Bremen Hbf wurde teilweise vergrößert. Für die Fahrgäste wäre eine Angabe der Halteplätze und der Zuglängen für die Regio-S-Bahnen sehr hilfreich.

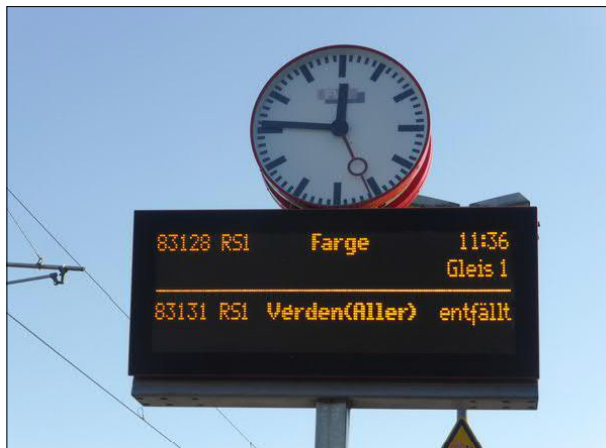
Abbildung 17: Im Bereich der FVE fehlen in den Anzeigern insbesondere bei Zugausfällen Angaben zu den Folgezügen. Ergänzende Lautsprecherdurchsagen zu den Anzeigen gibt es nicht. (Foto: Klinikum Bremen-Nord/Beckedorf mit leicht verdrehten Zeigern der Uhr)

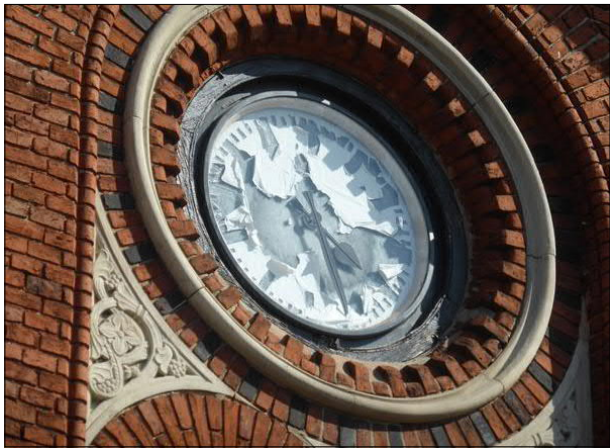
Abbildung 19: Die Uhr an der Westseite des Bahnhofsgebäudes von Bremen-Vegesack ist seit mehr als zwei Jahren defekt. In diesem Zustand beeinträchtigt sie stark das Erscheinungsbild.

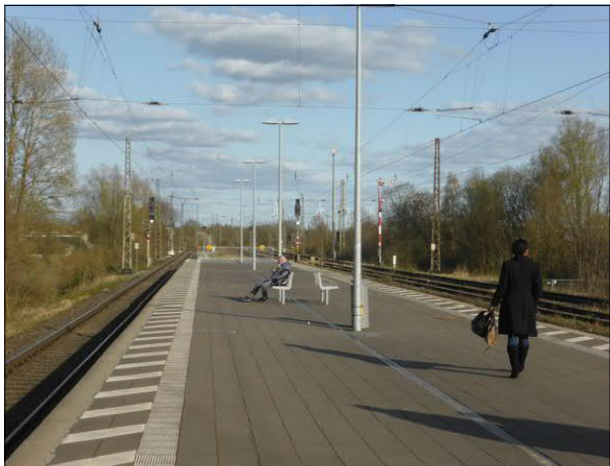
Abbildung 20: In Bremen-Oslebshausen gibt es im südlichen Bahnsteigbereich seit der Bahnsteigverlängerung kein Bahnhofnamensschild mehr.

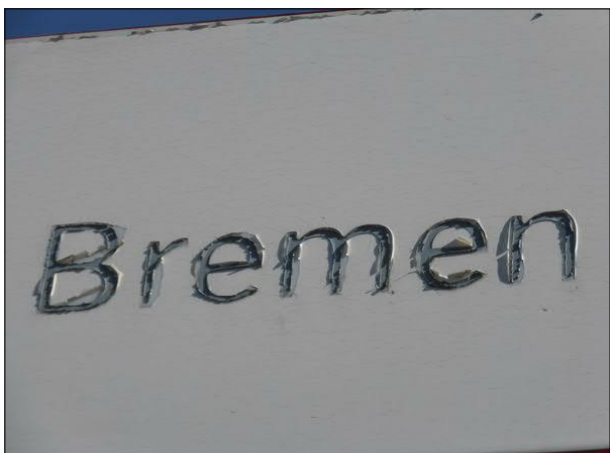
Abbildung 21: An den Stationen der FVE blättern die Beschriftungen einiger Schilder fortschreitend ab. Das ist auch am Haltepunkt Bremen Kreinsloger der Fall.

Einige Schilder an den Stationen der FVE weisen ähnlich wie die Bahnhofnamensschilder Alterungserscheinungen mit teilweise abblättrender Beschriftung auf.

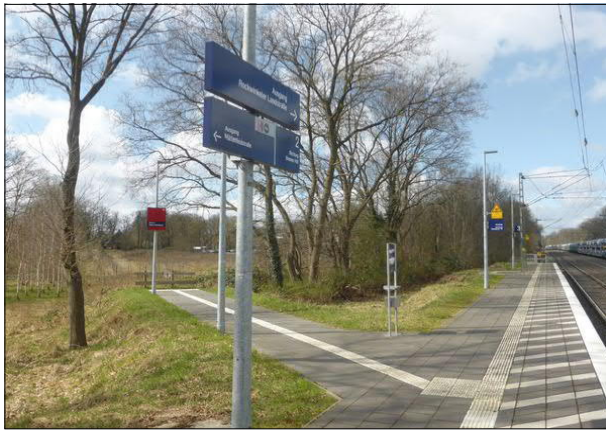
Abbildung 22: Der bereits vor vier Jahren bei der Bahnsteigerneuerung an dieser Stelle in Bremen-Oberneuland in das Wegeleitsystem aufgenommene Zugang am westlichen Ende von Gleis 3 wurde immer noch nicht hergestellt.

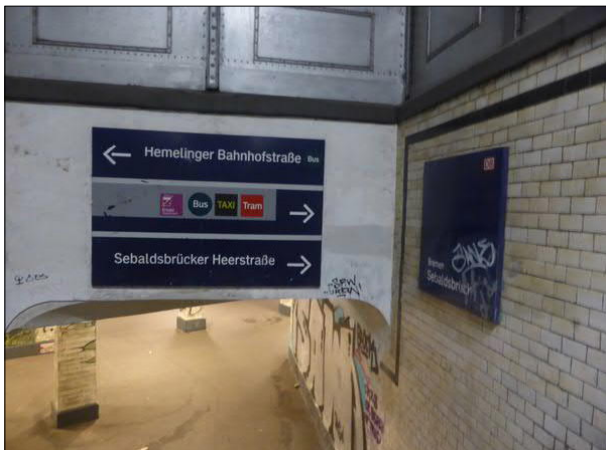
Abbildung 23: Die Wegweisung an der Bahnsteigtreppe in Bremen-Sebaldsbrück zum SEV ist aufgrund von Straßenbauarbeiten mehrere Monate lang nicht aktuell.

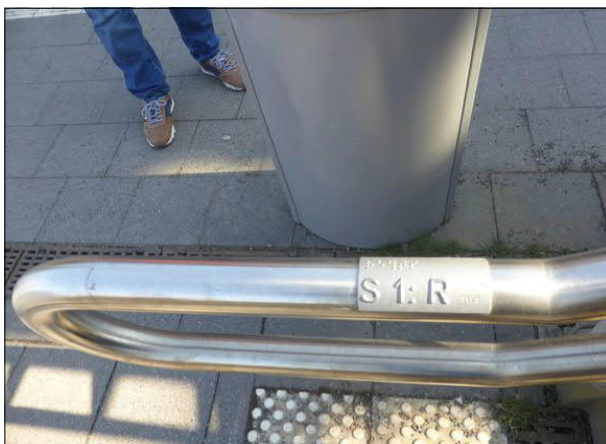
Abbildung 24: Die taktilen Wegeleitungsschilde halten auf vielen Handläufen der Bahnsteigtreppen nicht dauerhaft. Auch in Bremerhaven-Wulsdorf fehlt ein Teil der Beschilderung für Sehbehinderte.

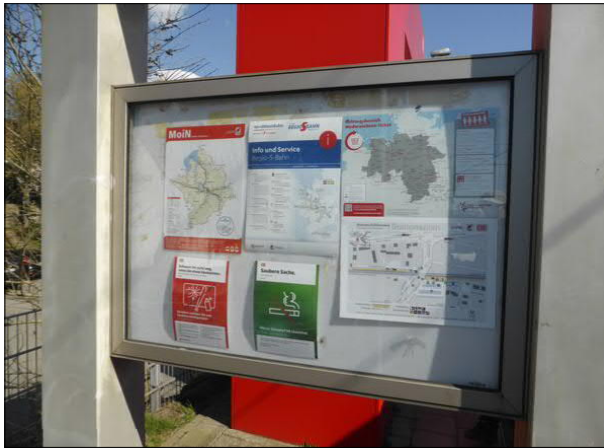
Abbildung 25: Auf der Rückwand dieser Vitrine in Bremen-Schönebeck an Gleis 2 befinden sich zahlreiche Klebereste, die dort von Aushängen der vergangenen Jahre verblieben sind.

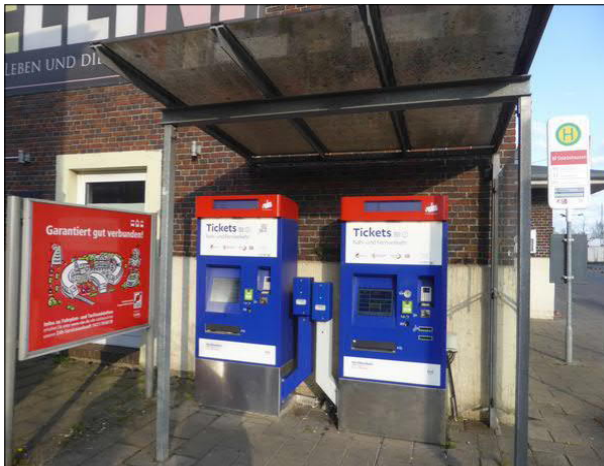
Abbildung 26: Die Vitrine im Zugang des Bahnhofs Bremen-Oslebshausen wurde vor rund drei Jahren mit dem Aufbau des zweiten Fahrkartenautomaten versetzt und ungünstig mit der Rückseite zum Zugang ausgerichtet.

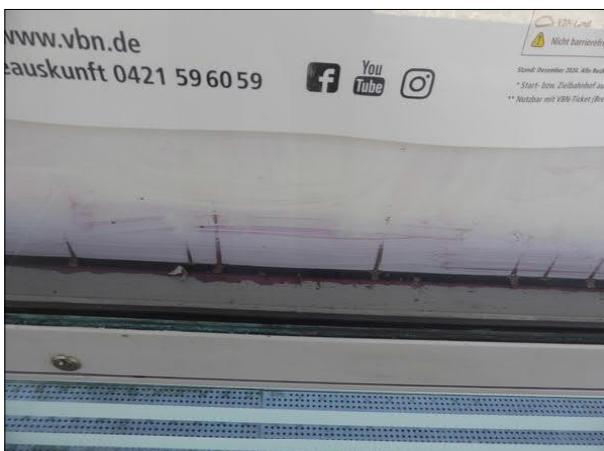
Abbildung 27: Die Rückwand der Vitrine im Unterstand von Bremen-Blumenthal ist mit Farbe verschmutzt.

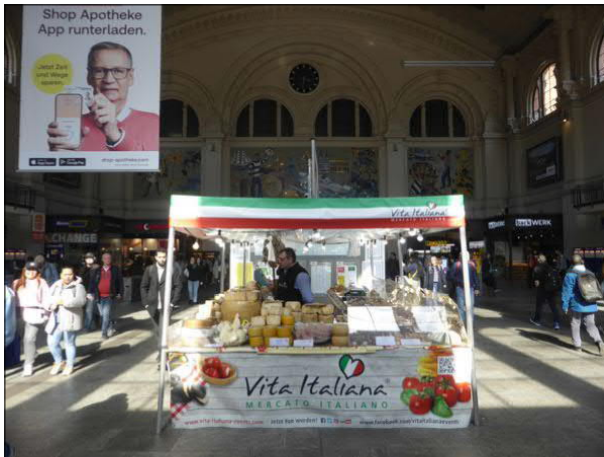
Abbildung 28: Direkt hinter dem Haupteingang war ein großer Käsestand zentral in der Empfangshalle in Bremen Hbf platziert. Einige Fahrgäste empfinden die davon ausgehenden intensiven Gerüche als Belästigung.

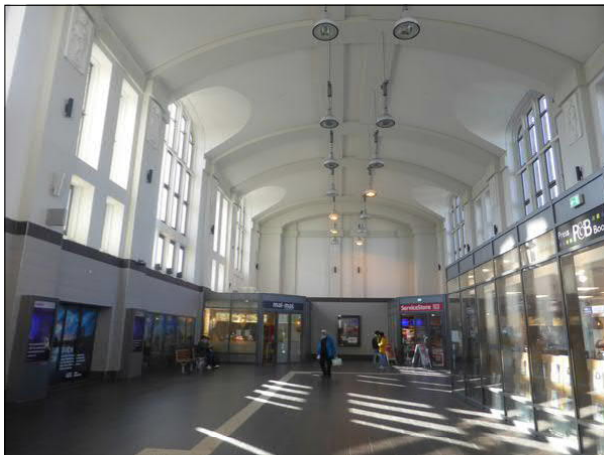
Abbildung 29: Einzelne Strahler in der Eingangshalle von Bremerhaven Hbf waren tagsüber eingeschaltet.

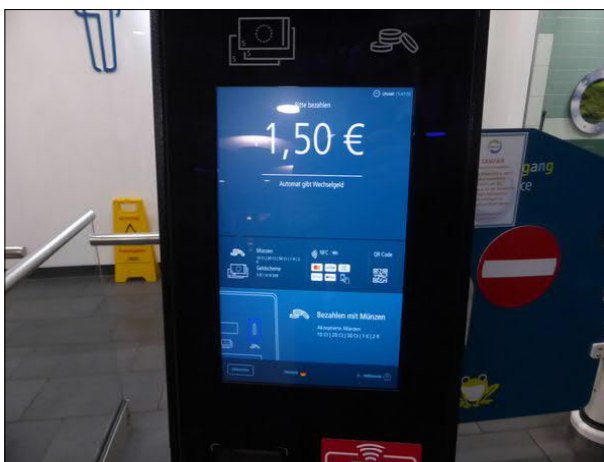
Abbildung 30: Die Nutzungsgebühr der WC-Anlage in Bremen Hbf wurde von 1,00 € auf 1,50 € angehoben.

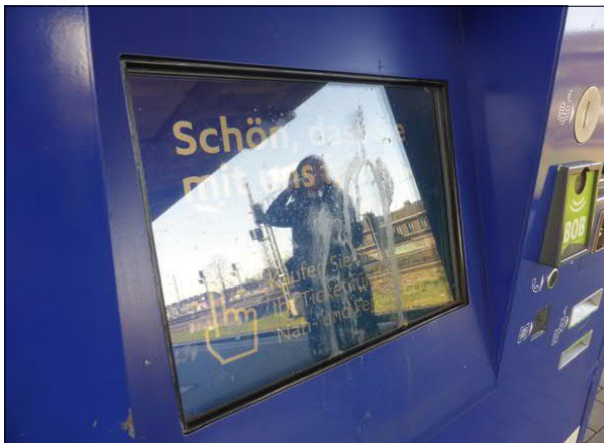
Abbildung 31: Der Bildschirm für die Bedienung des Fahrkartenautomaten in Bremen-Neustadt war verschmutzt.

Außerdem waren in Bremen Hbf weitere Entwerter und in Neustadt der Bildschirm des Automaten verschmutzt.

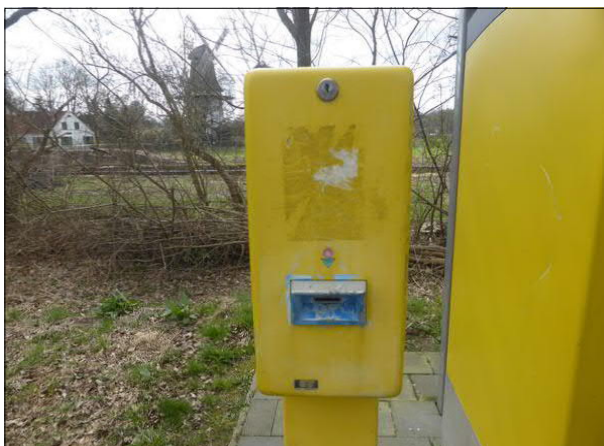
Abbildung 33: Der Entwerter an Gleis 3 in Bremen-Oberneuland war als einziger aller Stationen defekt.

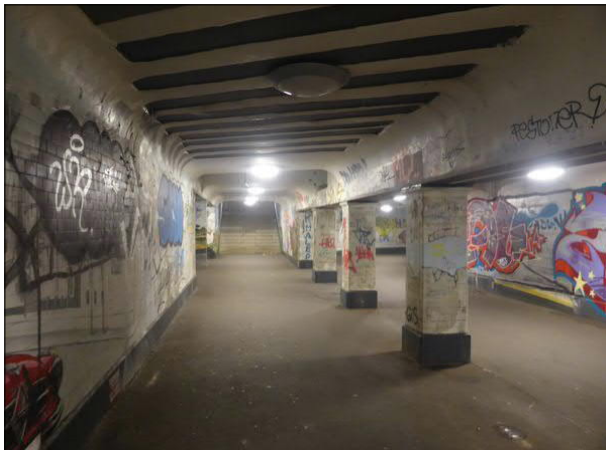
Abbildung 34: Zahlreiche Schmierereien, Verschmutzungen und Schäden sind das Ergebnis einer offensichtlichen Vernachlässigung der städtischen Unterführung am Bahnhof Bremen-Sebaldsbrück

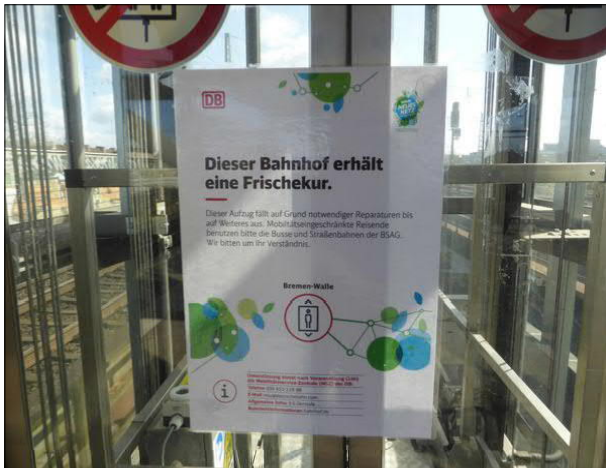
Abbildung 35: Über den mehrwöchigen Ausfall der Aufzüge in Bremen-Walle (Foto) und in Bremen Hbf an den Gleisen 1 und 5/6 wurden die Fahrgäste unter der Überschrift „Frischekur“ informiert.

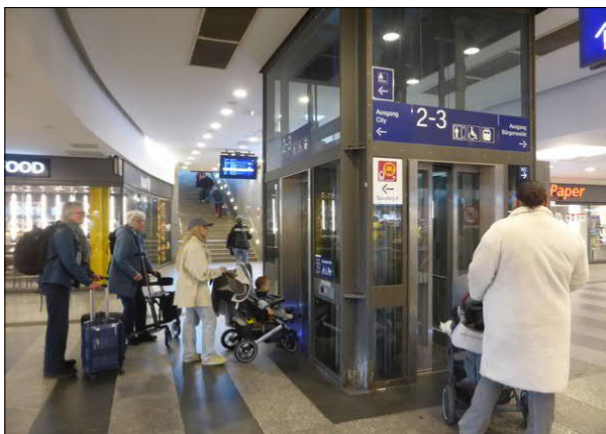
Abbildung 36: Der Andrang an den Aufzügen im Bremer Hauptbahnhof ist oft so groß, dass eine Wartezeit von mehreren Fahrstuhlfahrten eingeplant werden muss.

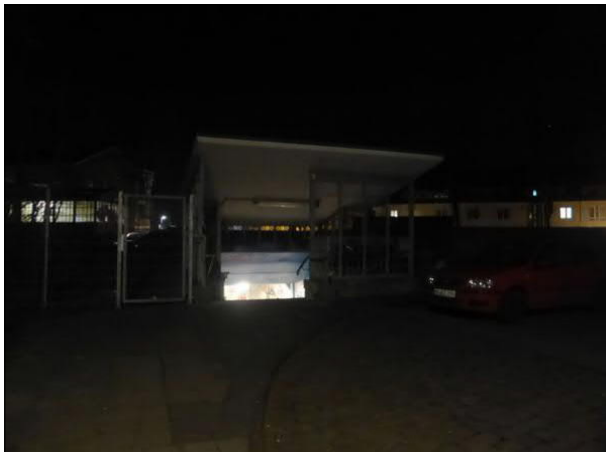
Abbildung 37: Die Beleuchtung am nördlichen Treppenzugang der Unterführung zum Bahnsteig in Bremen-Sebaldsbrück war defekt. Der Bereich auf dem Vorplatz ist ohnehin nur schwach beleuchtet.

Der bedeutendste Beleuchtungsmangel wurde in Sebaldsbrück beobachtet. Dort war die Beleuchtung im nördlichen Treppenzugang ausgefallen. Außerdem wurden noch eine defekte Tunnelleuchte und eine defekte Dachlampe erfasst. Einige Tunnelleuchten waren bekritzelt oder beklebt, einige Dachleuchten waren verschmutzt.

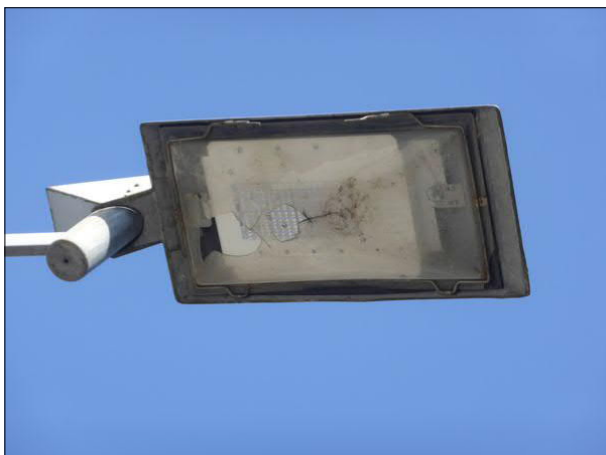
Abbildung 38: Eine Leuchtenhaube auf dem Bahnsteig in Bremerhaven-Lehe war beschädigt.

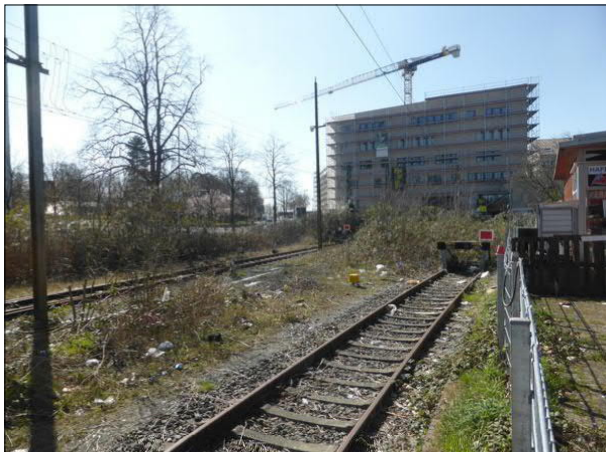
Abbildung 40: Der Bereich am Ende der Gleisanlagen in Bremen-Vegesack war vermüllt.

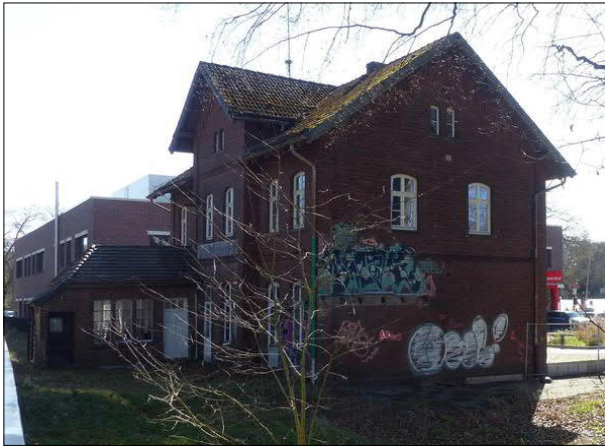
Abbildung 43: Nicht nur die Fassade des ehemaligen Empfangsgebäudes von Bremen-Blumenthal ist mit Graffiti verunstaltet. Auch der benachbarte Neubau neben dem Bahnsteig wurde bereits beschmiert.

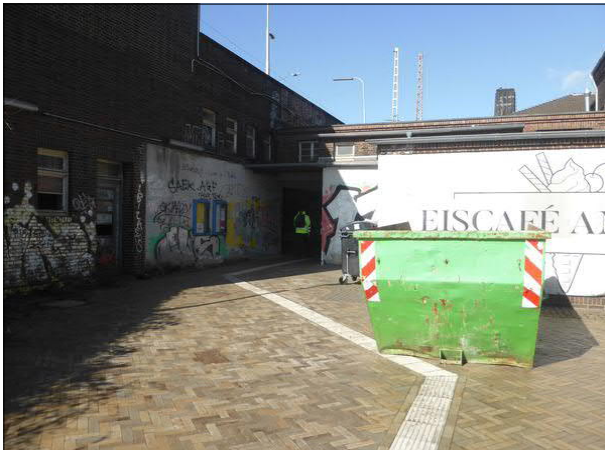
Abbildung 44: In Bremen-Neustadt war ein Bauschuttcontainer kurz vor dem Bahnhofseingang rücksichtslos auf dem Blindenleitstreifen abgestellt.

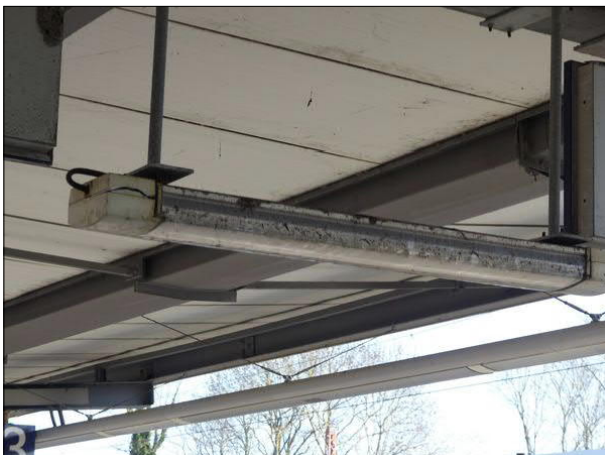
Abbildung 45: An den Treppenabgängen von Bremerhaven Hbf waren die Leuchten verschmutzt.

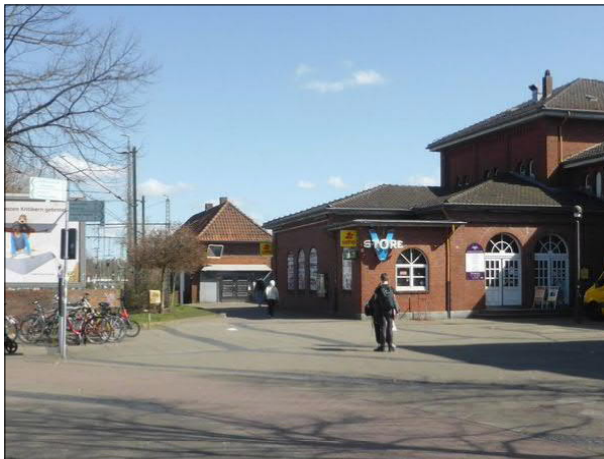
Abbildung 46: Der direkte Bahnsteigzugang nördlich des ehemaligen Empfangsgebäudes in Bremen-Vegesack ist nicht gekennzeichnet.

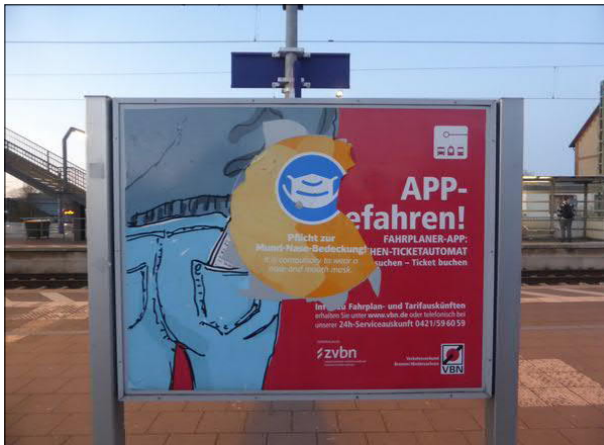
In Bremen-Mahndorf und Bremerhaven-Lehe waren die Beklebungen der Vitrinenrückseiten beschädigt. In Bremen-Neustadt war die Rückseite der neuen Vitrine auf dem Bahnsteig bekratzt.

Abbildung 47: Die Beklebung der Rückseite dieser Vitrine in Bremen-Mahndorf ist beschädigt, so dass veraltete Informationen wieder sichtbar werden.

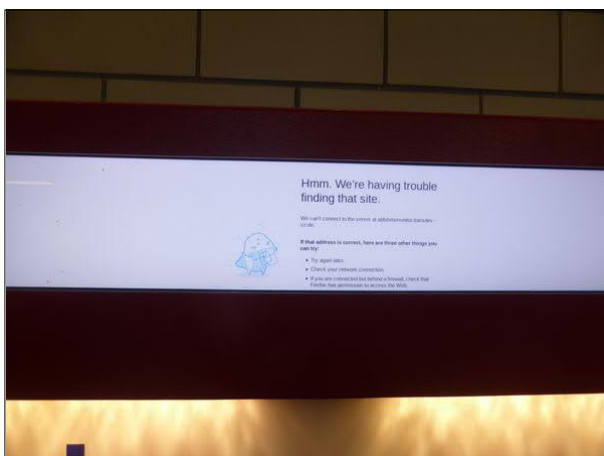
Abbildung 48: Deutlich verbessert war die Funktionalität der Abfahrtsanzeigen auf den Fahrkartenautomaten der NWB. Diese in Bremerhaven Hbf funktionierte jedoch nicht.

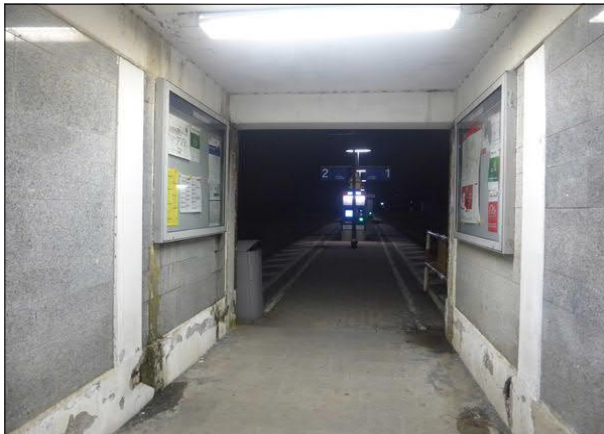
Abbildung 49: Die Treppeneinhausung auf dem Bahnsteig in Bremen-Hemelingen ist beschädigt, so dass an mehreren Stellen der Wände und der Decke Wasser in das Bauwerk eindringt.

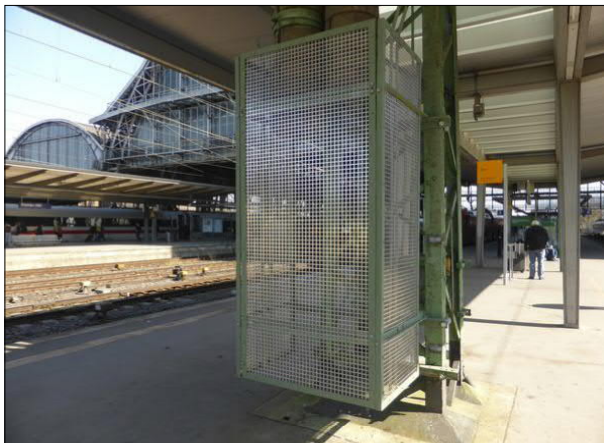
Abbildung 50: An den Gleisen 2/3 in Bremen Hbf wurde die Sicherheitsabdeckung einer Spannvorrichtung erneuert. Seit mehreren Jahren war die alte Abdeckung beschädigt und stellte durch abstehende Drahtenden eine latente Unfallgefahr dar.

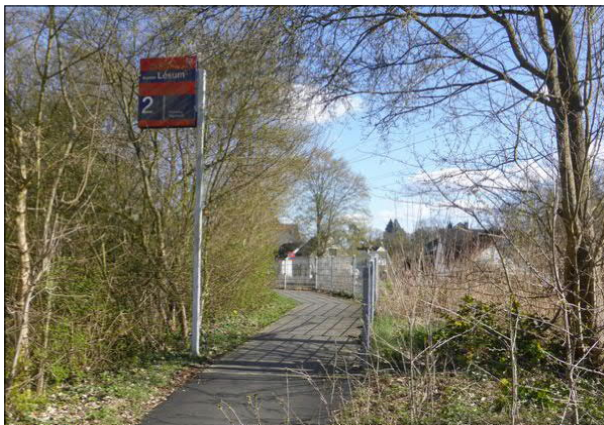
Abbildung 51: In Bremen-Lesum wurde die Zuwegung am westlichen Zugang zu Gleis 2 in der Höhe an den Bahnsteigzugang angepasst und asphaltiert. Eine Stufe am Übergang gehört damit der Vergangenheit an.
